## D priedas. Bitumo tiesiškai tamptriai klampaus būvio ribų nustatymas

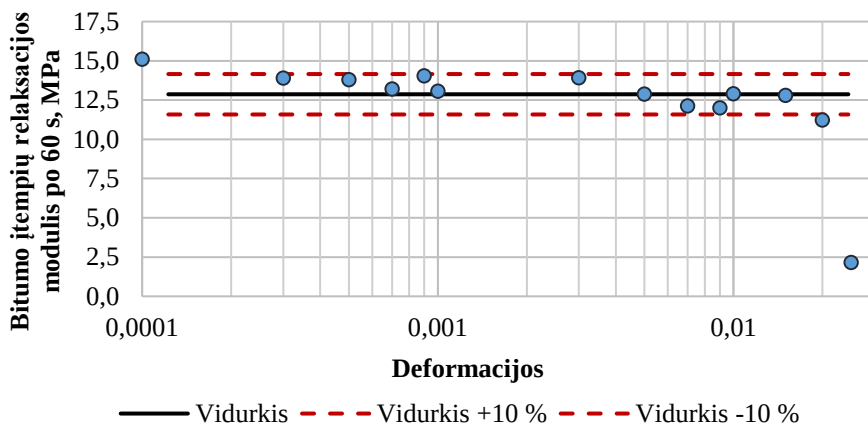
**D.1 pav.** Tiesiškai tamptriai klampaus būvio ribų nustatymo rezultatai polimerais modifikuotam bitumui PMB 45/80-55 RTFOT+PAV esant  $-5^{\circ}\text{C}$  temperatūrai

**Fig. D.1.** Tests results for the determination of linear viscoelastic range for polymer modified bitumen PMB 45/80-55 RTFOT+PAV at temperature of  $-5^{\circ}\text{C}$

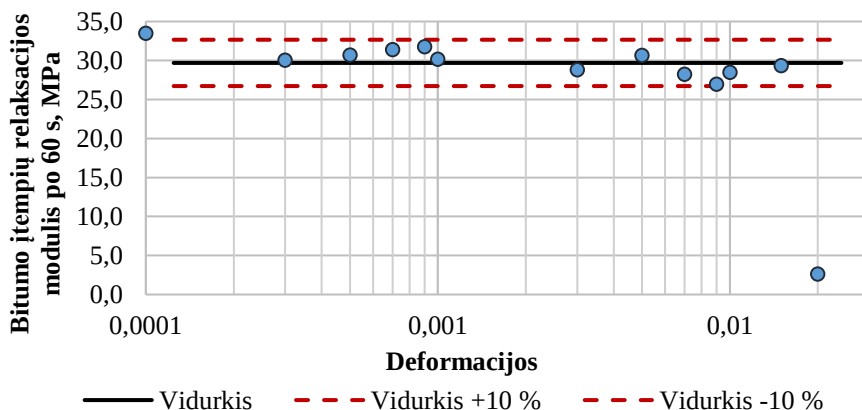
**D.2 pav.** Tiesiškai tamptriai klampaus būvio ribų nustatymo rezultatai polimerais modifikuotam bitumui PMB 45/80-55 RTFOT+PAV esant  $-10^{\circ}\text{C}$  temperatūrai

**Fig. D.2.** Tests results for the determination of linear viscoelastic range for polymer modified bitumen PMB 45/80-55 RTFOT+PAV at temperature of  $-10^{\circ}\text{C}$

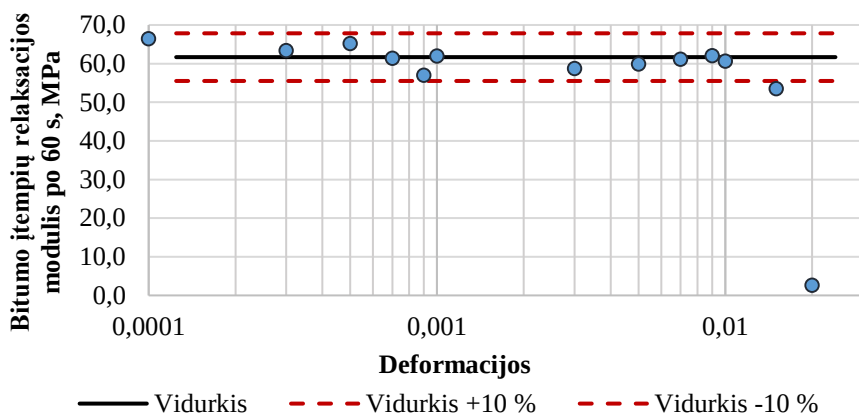
**D.3 pav.** Tiesiškai tampriai klampaus būvio ribų nustatymo rezultatai polimerais modifikuotam bitumui PMB 45/80-55 RTFOT+PAV esant  $-15^{\circ}\text{C}$  temperatūrai

**Fig. D.3.** Tests results for the determination of linear viscoelastic range for polymer modified bitumen PMB 45/80-55 RTFOT+PAV at temperature of  $-15^{\circ}\text{C}$

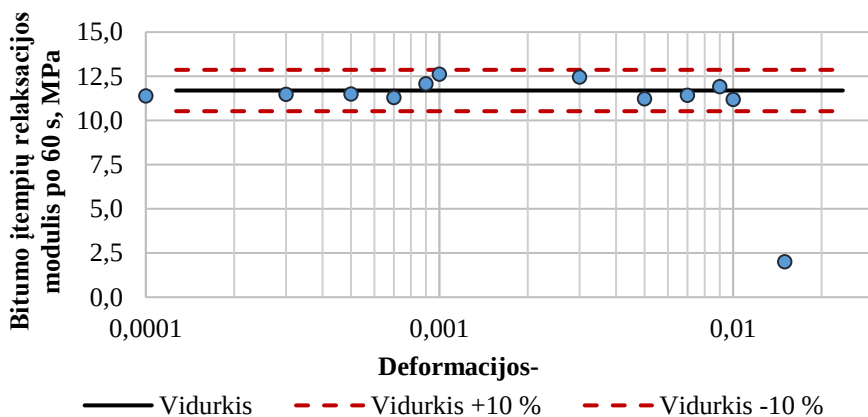
**D.4 pav.** Tiesiškai tampriai klampaus būvio ribų nustatymo rezultatai bitumui 70/100 RTFOT+PAV esant  $-5^{\circ}\text{C}$  temperatūrai

**Fig. D.4.** Tests results for the determination of linear viscoelastic range for bitumen 70/100 RTFOT+PAV at temperature of  $-5^{\circ}\text{C}$

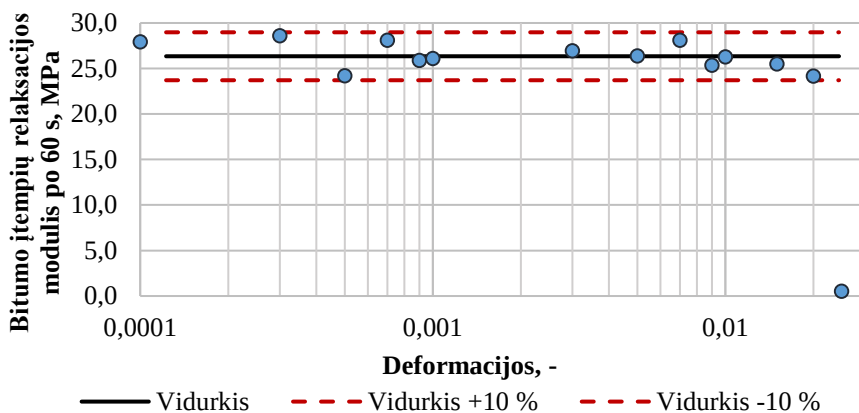
**D.5 pav.** Tiesiškai tampriai klampaus būvio ribų nustatymo rezultatai bitumui 70/100 RTFOT+PAV esant  $-10\text{ }^{\circ}\text{C}$  temperatūrai

**Fig. D.5.** Tests results for the determination of linear viscoelastic range for bitumen 70/100 RTFOT+PAV at temperature of  $-10\text{ }^{\circ}\text{C}$

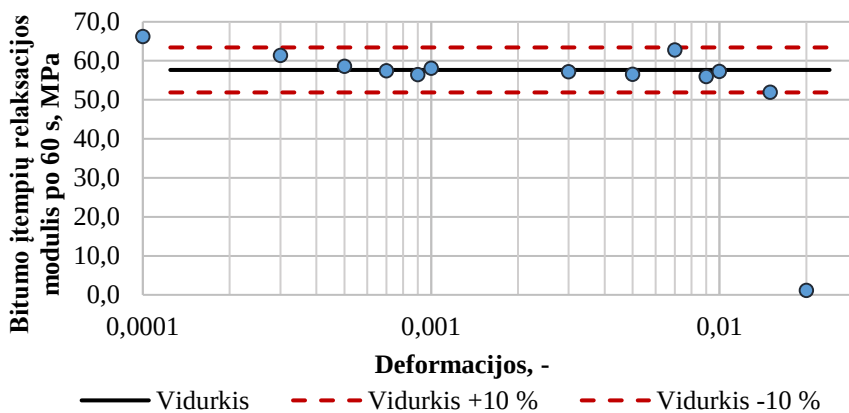
**D.6 pav.** Tiesiškai tampriai klampaus būvio ribų nustatymo rezultatai bitumui 70/100 RTFOT+PAV esant  $-15\text{ }^{\circ}\text{C}$  temperatūrai

**Fig. D.6.** Tests results for the determination of linear viscoelastic range for bitumen 70/100 RTFOT+PAV at temperature of  $-15\text{ }^{\circ}\text{C}$
